# Raccolta fondi per la “nuova” sagrestia di Casalbuttano

### **Dettaglio dell'intervento**

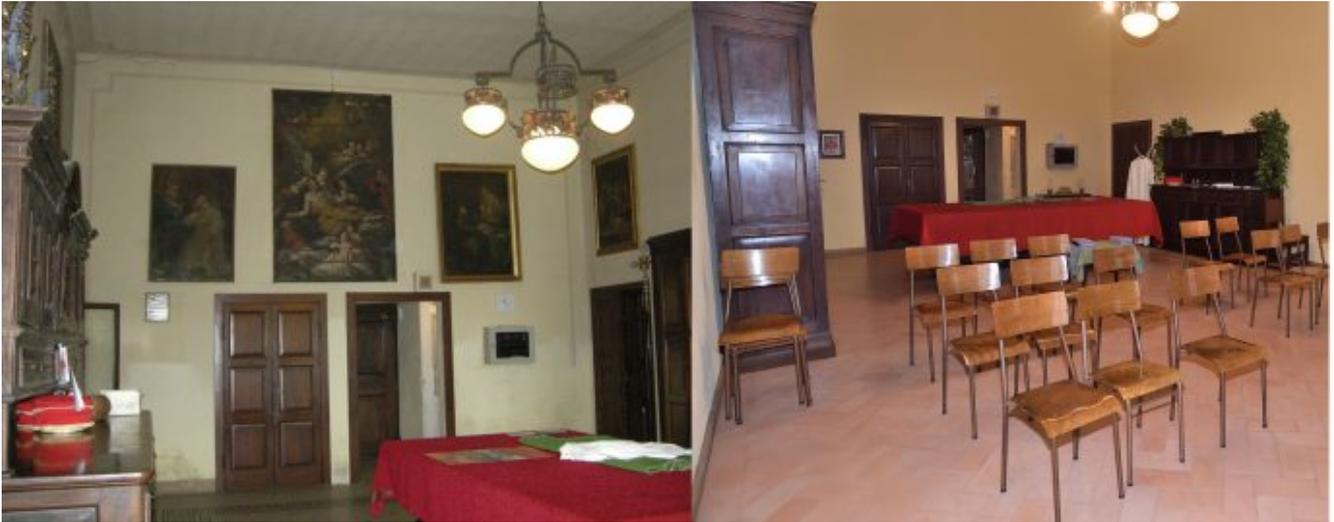
*A sinistra la sagrestia prima dell'intervento, a destra l'attuale uso come cappella feriale*

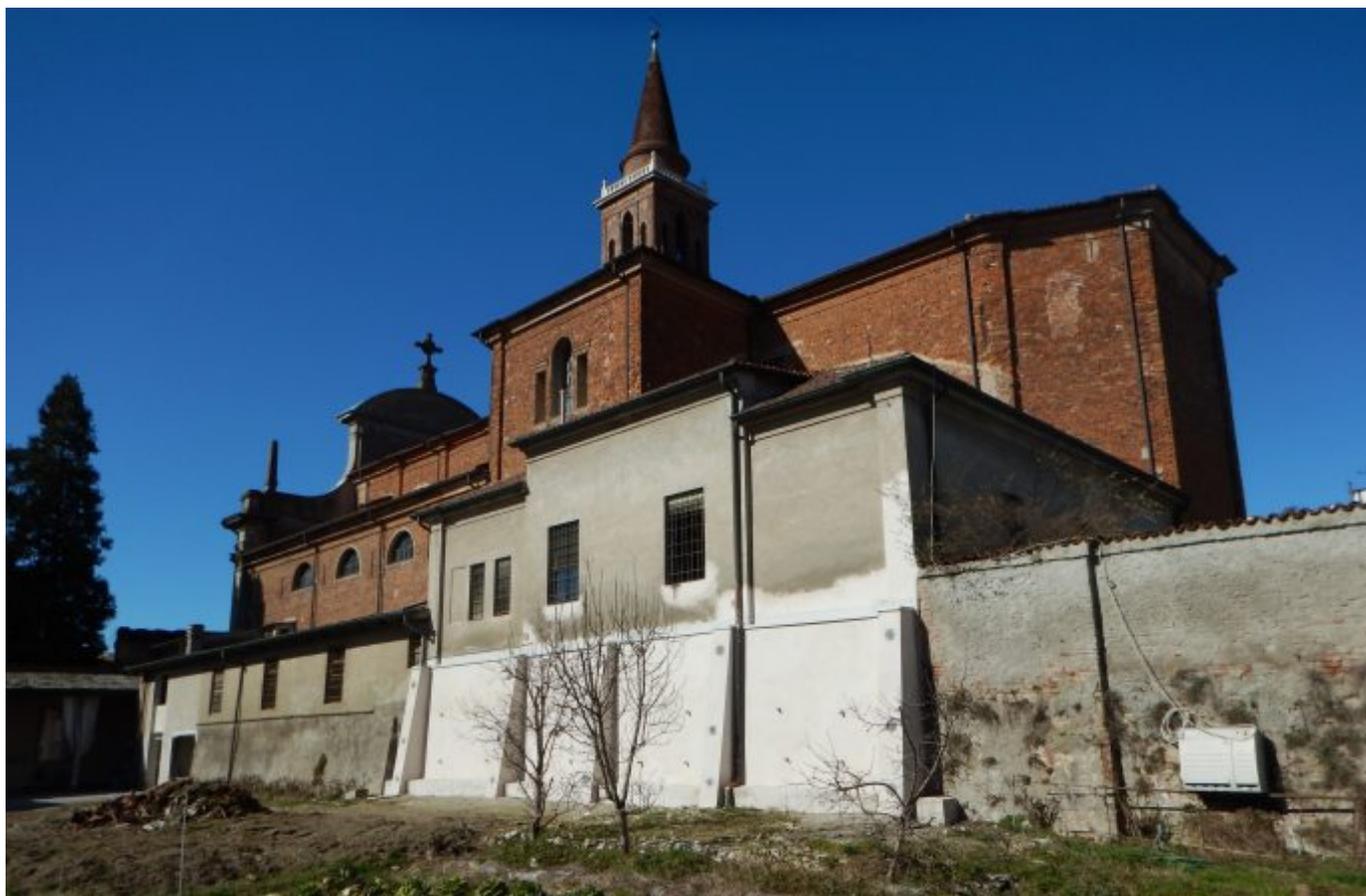
Le indagini scientifiche effettuate sul terreno e sulle murature, unitamente al monitoraggio delle lesioni presenti,

hanno messo in luce un quadro strutturale profondamente compromesso, che ha portato ad evidenziare uno "scollamento" del corpo di fabbrica della sagrestia da quello della Chiesa Parrocchiale e uno "scivolamento" della stessa verso Sud.

Nell'estate del 2014 si è provveduto alla realizzazione del consolidamento fondazionale del muro di sostegno esterno e alla messa in sicurezza del terrapieno. Quindi ha preso avvio il secondo lotto di opere, eseguite dalla ditta Rossini Costruzioni di Casalbuttano, per quanto riguarda i lavori murari, e dalla ditta Pergeo di Remedello (Bs), per la posa dei micropali e il consolidamento delle murature lesionate.

L'esecuzione dei lavori ha previsto la realizzazione di micropali, disposti ad interasse di 65 centimetri, sfalsati da un lato all'altro della stessa parete e incrociati a livello delle fondazioni, perforati in opera con macchinari di alta precisione, dotati di tecnologie molto sofisticate.
